## EKSPERTYZA KONSERWATORSKA

*DOTYCZĄCA BADAŃ STANU ZACHOWANIA I PRZYCZYN  
ZNISZCZEŃ WRAZ Z PROGRAMEM ORAZ KOSZTORYSEM PRAC  
KONSERWATORSKICH PRZY FUNDAMENTACH I PIWNICACH  
KRZYŻACKIEGO ZAMKU WYSOKIEGO W CZŁUCHOWIE,  
ODKRYTYCH PODCZAS PRAC ARCHEOLOGICZNYCH  
PROWADZONYCH W 2011 ROKU.*

*Autor:*  
**mgr Maria Rudy**  
**rzecznawca MKiDN**  
*w dziedzinie:*  
**rzeźba, detal architektoniczny**  
**i powierzchnie architektoniczne**

**TORUŃ. WRZESIEŃ. 2011.**

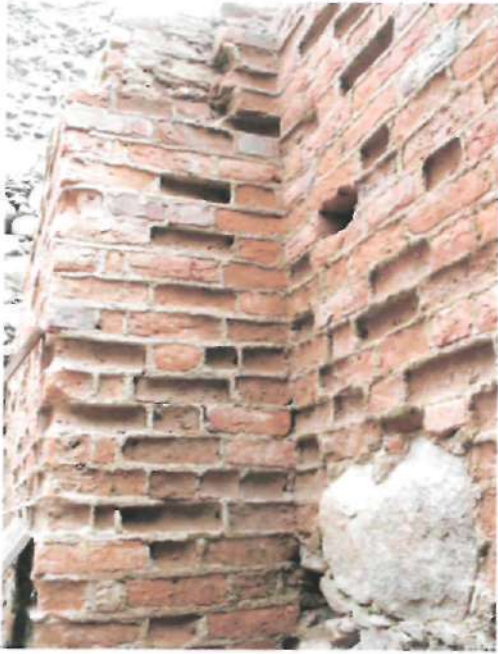
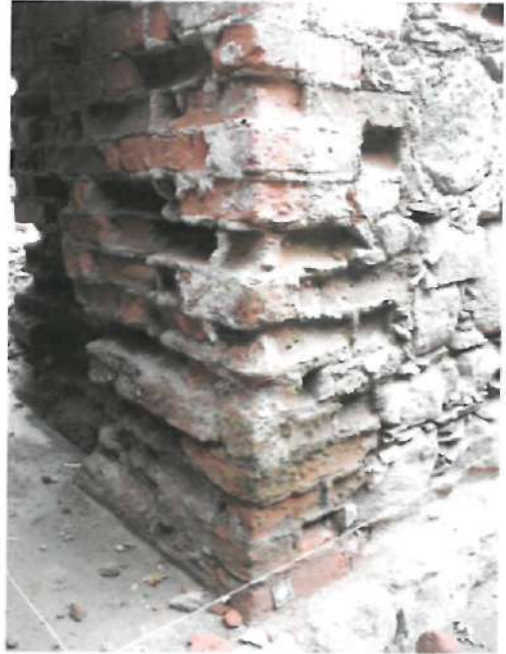
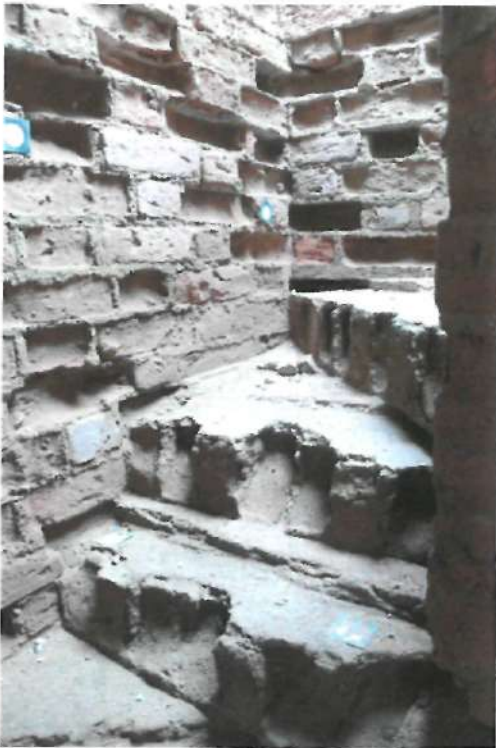
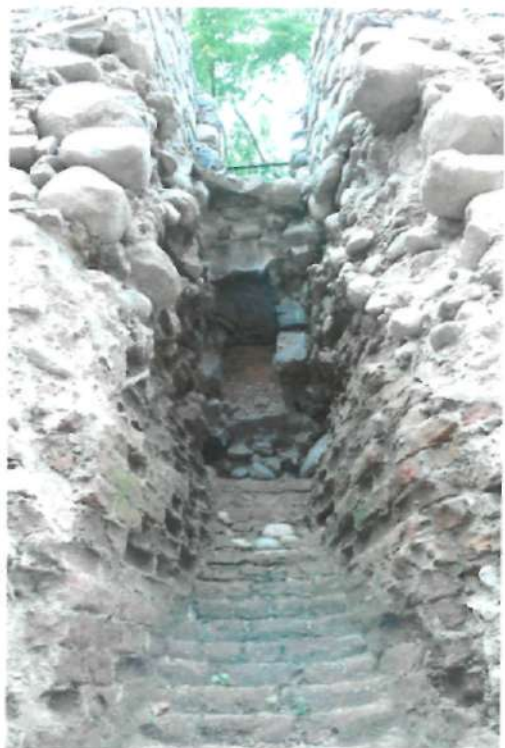
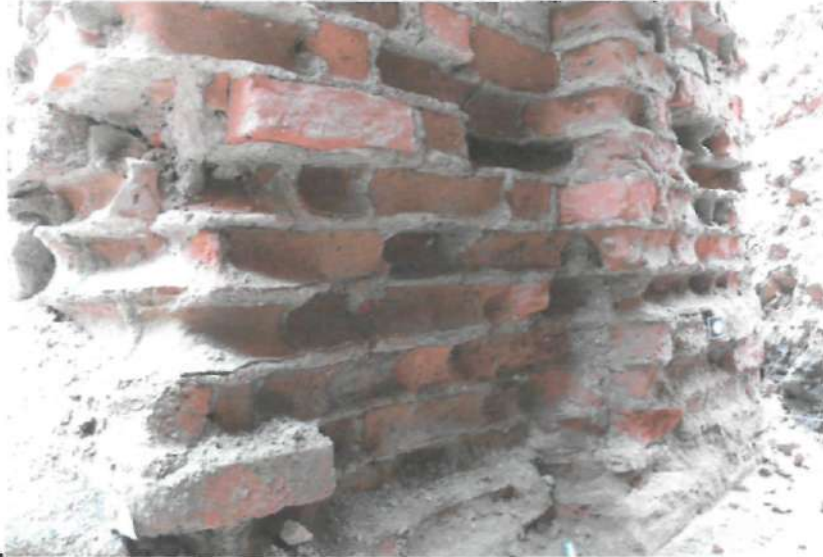
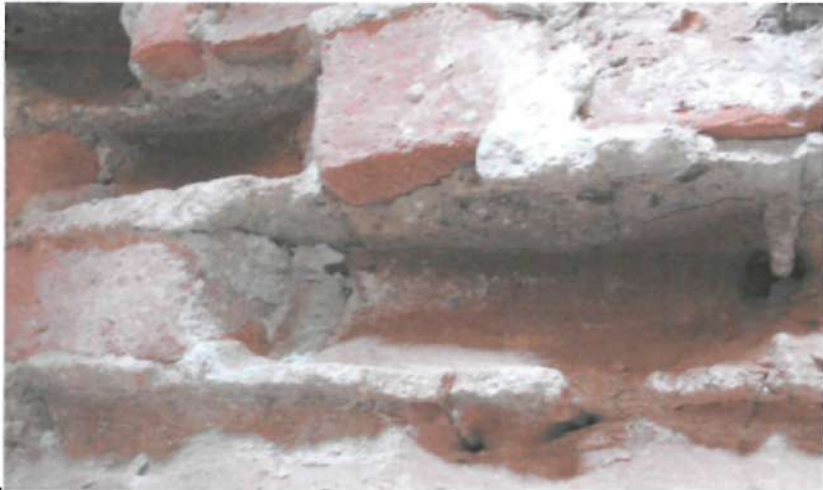
- Silnej i głębokiej dezintegracji wielu cegieł, począwszy od ubytków przypowierzchniowych do częściowej lub całkowitej ich utraty, wskutek stopniowego przejścia wypalanej substancji ceramicznej w spudrowany miąż ceglany, który stopniowo wypłukiwany przez wody opadowe penetrujące glebę naruszoną w 2-giej połowie XX wieku podczas odkrywek sondażowych (patrz: rycina 2), ukazał zasięg tego destrukcyjnego zjawiska. Obejmuje ono swym zasięgiem 35-40% cegieł w licu murów. Charakterystyczną cechą opisanych zmian, za które odpowiedzialne są prawdopodobnie czynniki biologiczne, jest fakt niszczenia i rozkładu głównie cegieł tzw. niedopałek, o barwie ugrowobrazowej, o słabszym stopniu wypalenia, które nie przeszły w piecu fazy rozkładu chemicznego minerałów ilastych i tym samym odznaczają się niższą wytrzymałością mechaniczną oraz wyższą porowatością i nasiąkliwością. W wyniku konsultacji opisanego zjawiska z mikrobiologiem UMK w Toruniu, odpowiedzialne za tego typu rozkład zabytkowych cegieł, są bakterie siarkowe lub nitryfikacyjne. Ich identyfikacja powinna zostać potwierdzona badawczo, przez odpowiednie laboratorium mikrobiologiczne.

Opisane wyżej zjawiska destrukcji biologicznej ukazują fot. 3-8.

- 1. Wstępne powierzchniowe odpylenie i ostrożne usunięcie pyłu ceglano-ceglanego z głębszych obszarów struktury murów.**
- 2. Przesycenie strukturalne watek ceglanych, preparatem biobójczym Algat f-my Altax / Polska.**
- 3. Wzmocnienie/prekonsolidacja osłabionych i kruszących się partii murów kamiennych (spoiny) i ceglanych (cegły, spoiny), przy pomocy preparatu na bazie tetraetoksylanu Funcosil OH 300 f-my Remmers**

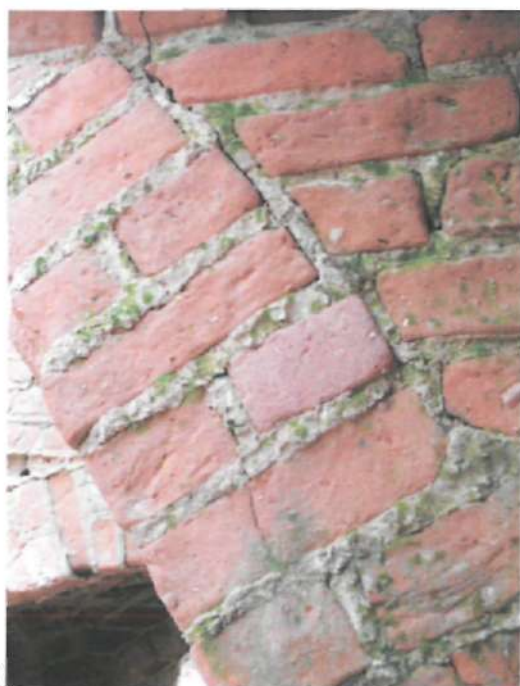
9.

- Inną formą szkodliwej aktywności biologicznej drobnoustrojów występujących na murach odkopanych piwnic, jest kwasowe oddziaływanie glonów zasiedlających silnie zawilgocone partie murów w ich części spoinowej. Wapienne zaprawy spoinowe są stopniowo osłabiane przez chemiczny rozkład węglanu wapnia (spoiwo zapraw) przez kwasy organiczne wydzielane przez glony, tj. octowy, mlekowy, szczawiowy, bursztynowy i in. Należy pamiętać, iż glony zasiedlają powierzchnie i warstwy przypowierzchniowe (w miejscach spęcherzonych i rozwarstwionych) materiałów porowatych o podwyższonej wilgotności, mieszczącej się w granicach 80% . Ich występowanie rejestrują fot. 9,10.

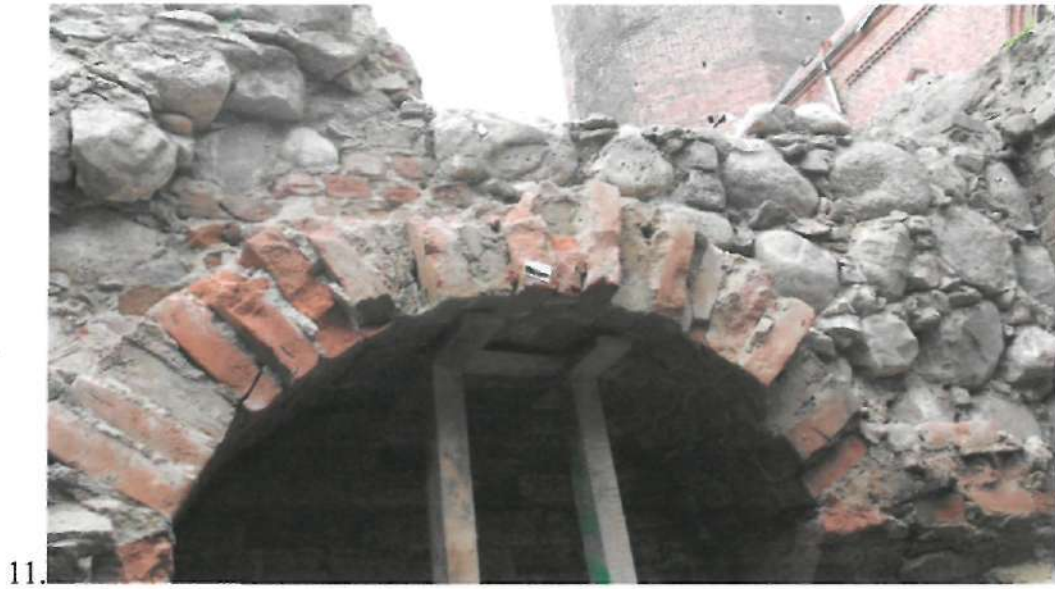
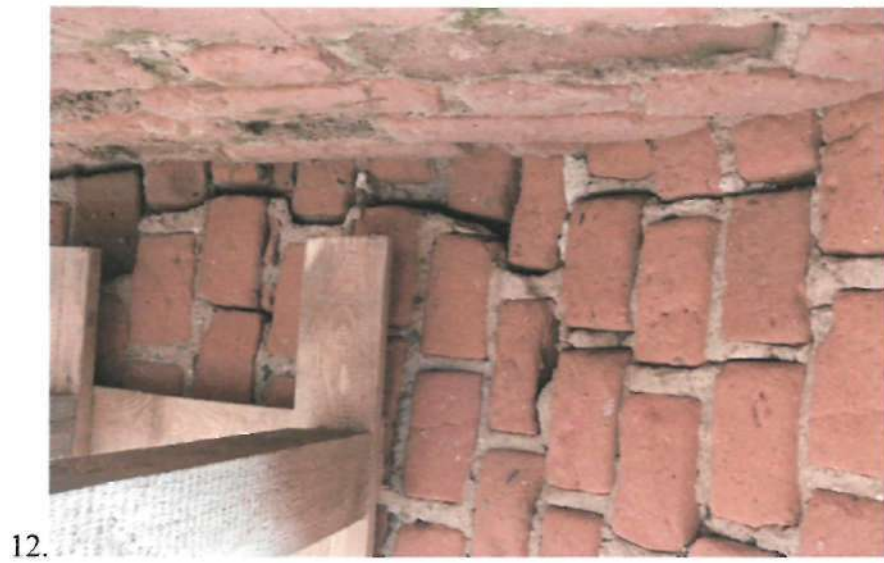
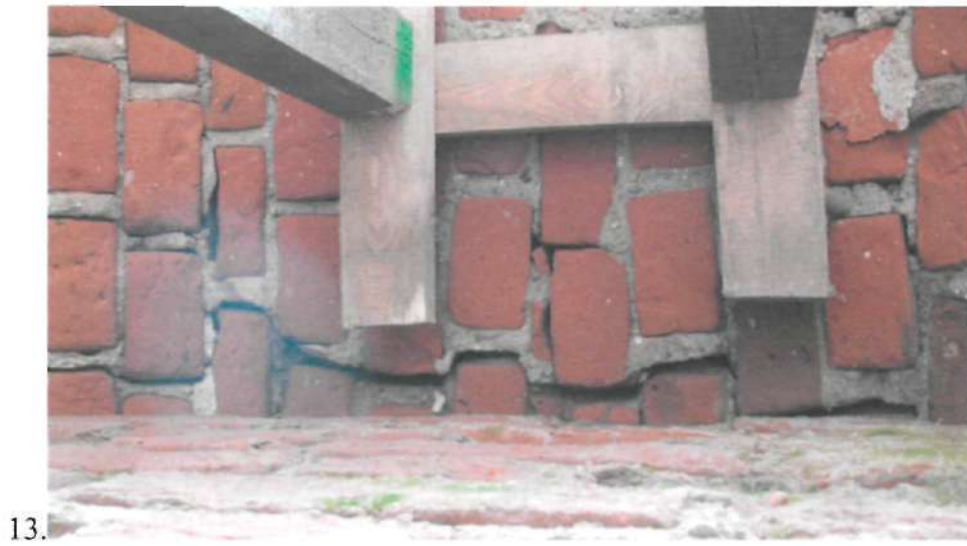
- Strukturalnych pęknięć w niektórych odcinkach murów, związanych zapewne z naporem gleby na osłabione fragmenty ścian piwnic, gdzie wody opadowe przesiąkające górne warstwy ziemi, naruszały i wypłukiwały część zapraw spoinowych. Do ich destrukcji mogły przyczynić się zjawiska wietrzeniowe związane ze szkodliwą i rozsadzającą działalnością soli rozpuszczalnych w wodzie, a także lodu w okresie zimowym; spękania występują w górnych partiach murów piwnic, które pozostawały w glebie, w strefie jej przemarzania. Najbardziej narażone na osunięcie lub odpadnięcie od podłoża, są pęknięcia:
  - w piwnicy od strony kościoła (26 A) - w obrębie dwóch łuków, tj. w łuku nad otworem okiennym od wschodu oraz w łuku nad wnęką niszową od zachodu
  - w piwnicy od południa (26 B) - głębokie pęknięcia w partii łęków/oporów sklepiennych: na ścianie północnej i w narożniku północno-wschodnim;
 Fot. 11-15.

4. Wypełnienie/iniekcja pęknięć w murach ceglanych zaprawą do szczelin TKI Trassinjekt f-my Optolith; ew. zszycie niektórych fragmentów muru przy pomocy systemu Helifix

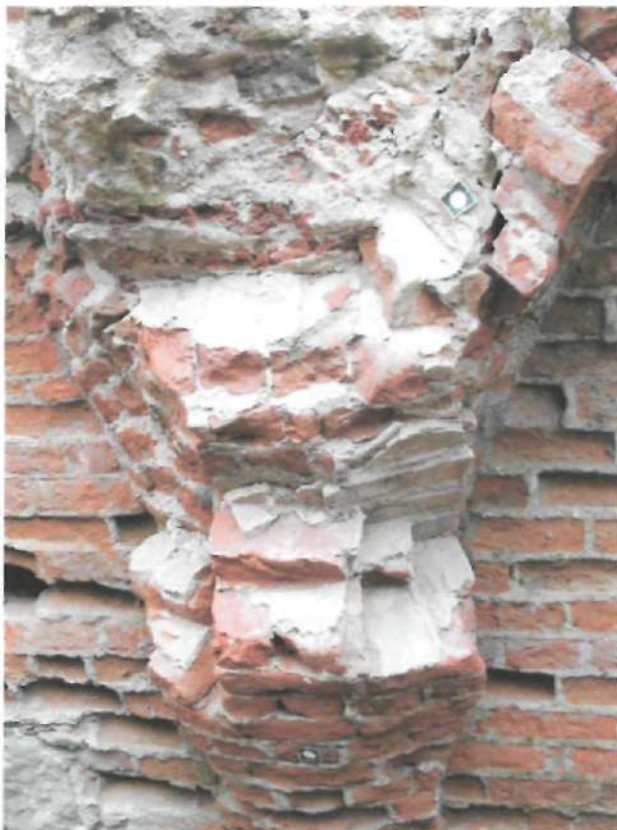
14.

- Osłabienie oraz ubytki zapraw spoinowych, zarówno w obrębie lica murów kamiennych jak i ceglanych. Największe ich straty notuje się w górnych odcinkach murów, w podłęczach, gdzie penetracja wód opadowych była najbardziej intensywna; miejscom takim towarzyszą zazwyczaj spękania tkanki muru ceglanego. Ubytki bądź osłabienie zapraw spoinowych w murze kamiennym, przyczynia się do odpadania pojedynczych głazów narzutowych, w szczególności na narożnych odcinkach muru kamiennego, co stanowi zagrożenie dla kondycji pozostałych jego fragmentów jak i dla ludzi przebywających w pobliżu (fot. 14,15,18)

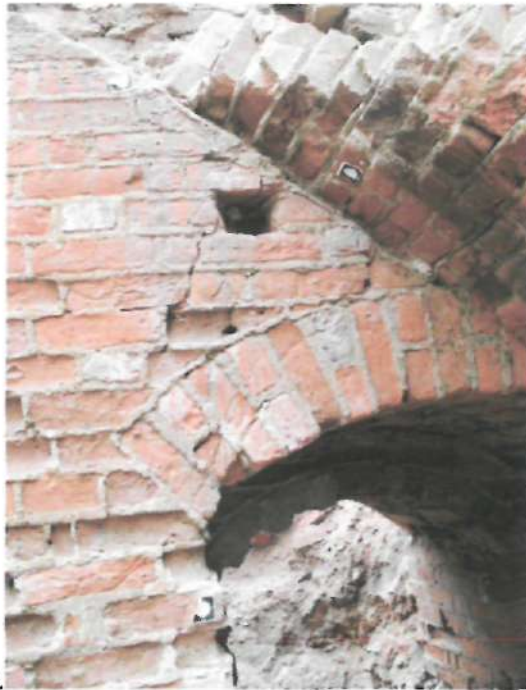
16.

Liczne, mniej groźne spękania murów obserwuje się w górnych partiach klatki schodowej, w podłuczach przejścia między piwnicami, w bocznych ścianach wnęki niszowej (piwnica od strony kościoła), w murze północnym piwnicy od południa, a także w strzępiach muru od zachodu, wysuniętych najbliższej powierzchni ziemi na dziedzińcu. Są one widoczne, m.in. na fot. 16,17.

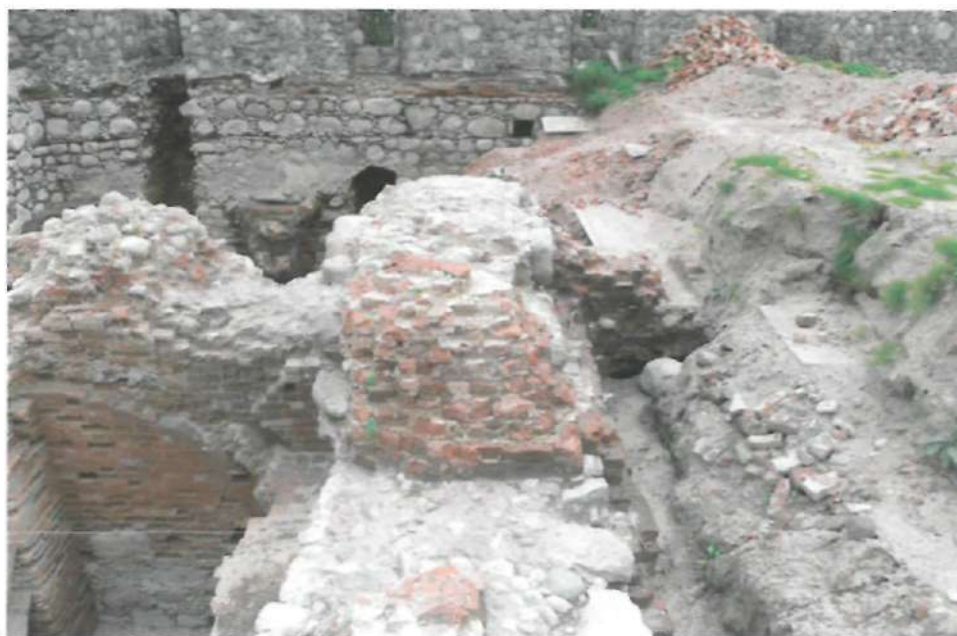
20.

- Osłabienie, pękanie i kruszenie się niektórych cegieł i zapraw spoinowych spowodowane niszczącą- rozsadzającą działalnością lodu w okresie zimowym i soli mineralnych wprowadzonych do struktury porowatej muru wraz z wodą opadową. Zjawiska te występują głównie w górnych partiach murów, obejmujących strefę przemarzania gleby (fot. 20).
